# Огнестойкая ремонтная система для бетона

**BELZONA®**

## 4141FR

Belzona 4141FR — огнестойкий легкий ремонтный композит для восстановления и защиты поврежденных вертикальных и потолочных поверхностей из бетона.

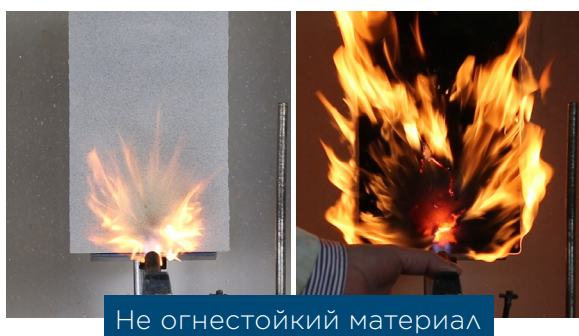
### Испытание на распространение пламени

По уровню пожарной безопасности Belzona 4141FR относится к Евроклассу B-s1, d0\*

- B – очень низкая степень распространения пламени
- s1 – отсутствие или очень малое количество дыма при горении
- d0 – отсутствие выделения горящих капель при горении испытываемой пластины

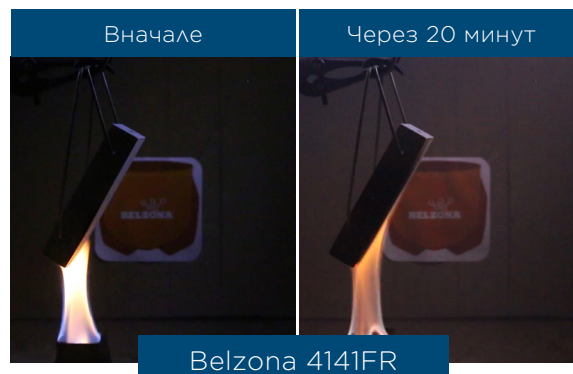
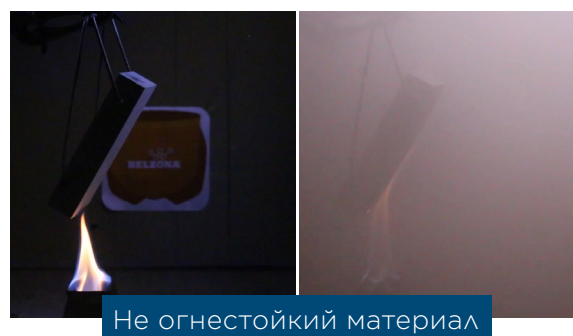
### Испытание на плотность дыма

Материал пригоден для нанесения толстым слоем, что существенно упрощает проведение ремонта, при этом он обеспечивает надежные результаты как за счет своих механических свойств, так и за счет огнестойкости. Материал не способствует распространению пламени и почти не образует дыма.
